T.C.
ULAŞTIRMA VE ALTYAPI BAKANLIĞI
Ulaştırma Emniyeti İnceleme Merkezi Başkanlığı

DENİZ EMNİYETİ İNCELEME RAPORU

GEMİNİN ADI	: PALLADA
IMO NO	: 8866931
GEMİNİN BAYRAĞI	: Kamerun
KAZA YERİ	: Karadeniz Ereğli Limanı
KAZA TARİHİ ve SAATI	: 19 Kasım 2023 - 09:51 (GMT+3)
ÖLÜ VE YARALI DURUMU	: -/-
HASAR DURUMU	: Gemi 2 Parçaya Ayrılarak Karaya Oturmuştur
ÇEVRE KİRLİLİĞİ	: Yok

Heyet Karar No: 17/D-05/2024

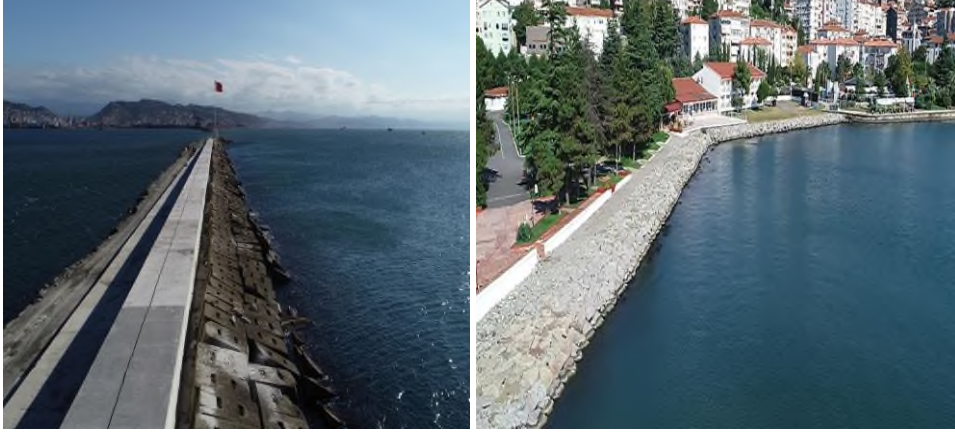
Resim 4 Kuzey Mendireği Tadilat Sonrası Görüntüleri

Yaşanan dalga aşması problemlerinin devam etmesi neticesinde ana mendirek kronman duvarında yeniden hasarlanmalar meydana gelmiş ve iç tanzim anroşmanlarında da bozulmalar olmuştur.

Liman Kuzey Mendireğinde meydana gelen dalga aşımı ve iç tanzim kesit kayıpları ile ilgili olarak yapılan incelemeler neticesinde 15 Aralık 2017 tarihinde onarım çalışmaları başlamıştır. 380 m kronman duvarı inşa edilerek ana dalgakıran onarımı ve 390 m taş dolgu tahkimatı yapılmış ve mendirek tamir ve tadilattan geçirilerek 30 Kasım 2019 tarihinde tamamlanmıştır.

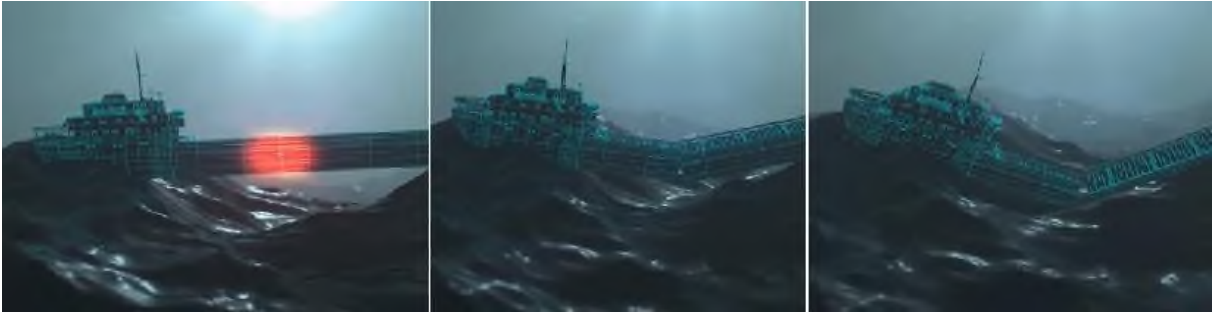
Resim 8 Temsili PALLADA Gemisi Kırılması

PALLADA gemisi, Ereğli Bozhanesi limanı 4 No'lu demir sahasında sancak demir üstüdeyken 17 Kasım 2023 gününden itibaren hava ve deniz şartlarının ağırlaşacağı ile ilgili meteorolojik bilgilendirmeyi almıştır. Kazanın olduğu 19 Kasım 2023 tarihinde saat 08:30'da alınan en son meteorolojik raporun hemen akabinde deniz ve hava şartları daha da şiddetlenmiştir. Ana makinaları ve jeneratörü çalışır olmasına rağmen gemi demirde tutunamamış ve demir taramaya başlamıştır. Saat 09:45- 09:50 sularında rüzgâr hızı Beaufort¹⁰ Skalasına göre tam fırtınaya dönmüştür. Akabinde gemiden gelen kırılma sesi ile 09:51 de geminin kırıldığı anlaşılmıştır.

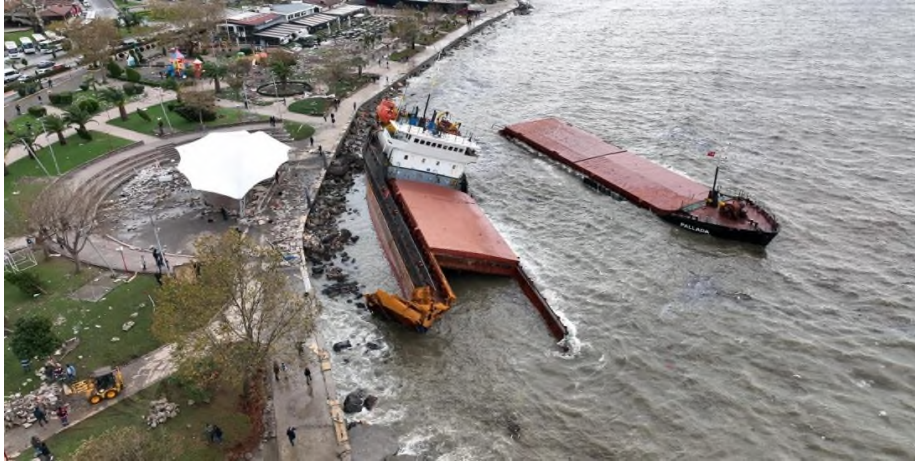
Resim 9 PALLADA Gemisi Kırılan Parçaların Durumu

Geminin etrafı çevre kirliliği ihtimaline karşı 21 Kasım 2023 saat 12:00 itibarı ile sorbent bariyerle çevrilmiş olup, gemiden yağ, yakıt ve sintine atıkları olmak üzere (10.000 kg) çevreyi kirletici unsurlar saat 15:00 itibarı ile gemiden tahliye edilmiştir.

- 5.10 Kırılan PALLADA gemisi, deniz ve rüzgârın etkisiyle sürüklenerek 2 ayrı parça şeklinde sahile sürüklenmiş ve karaya oturmuştur.
- 5.11 Fırtınada Ereğli limanı kuzey dalgakıranı ciddi şekilde hasar görmüş ancak güney mendireği dikkate alınacak bir zarar görmemiştir.

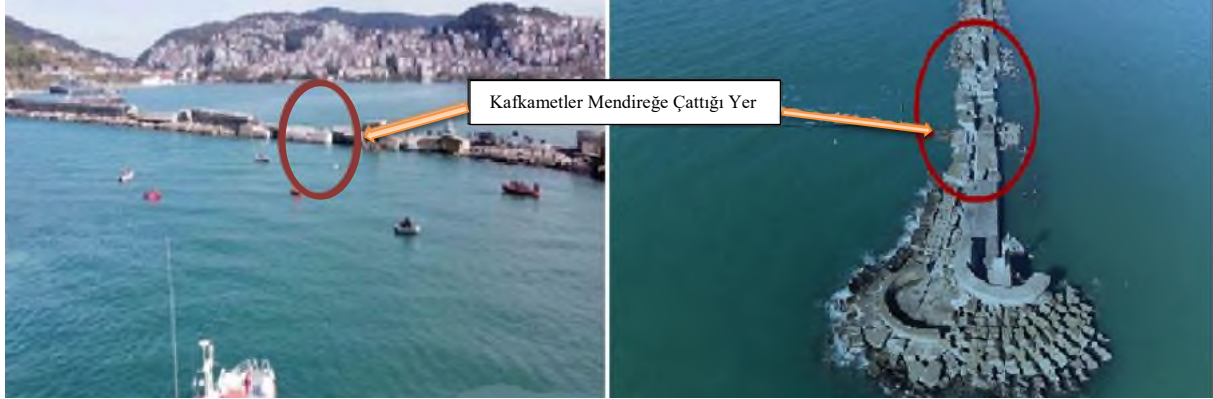
Resim 10 Kuzey Mendirek Hasar Sonrası

tonluk beton bloklarla donatılmıştır. **Söz konusu dalgakıran tasarımının, ana mendirek üzerinde bir rıhtım teşkili düşünülmediğinden belli oranlarda mendirek üzerinden dalga aşmasına izin verilerek yapılmıştır.**

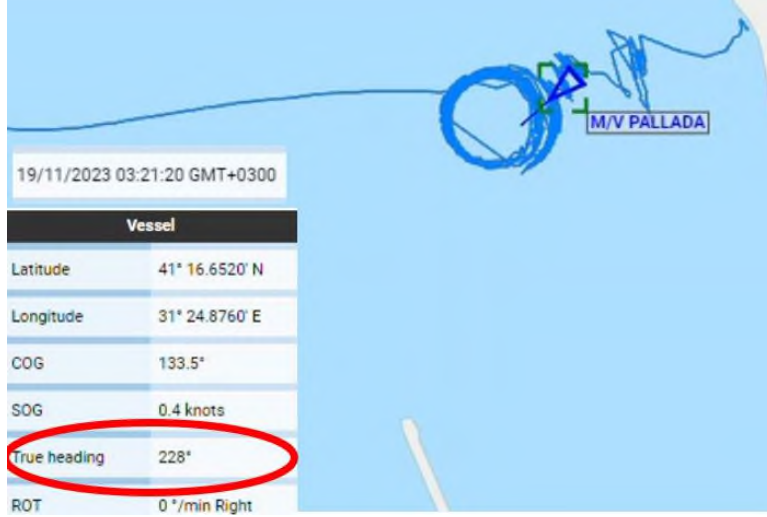
Resim 14 PALLADA Gemisinin Yüksek Deniz ve Kuvvetli Rüzgâra Maruz Kalması

Kazanın olduğu tarihe kadar liman mendireğinin içinde bulunan demir sahasında sancak demiri üstünde bekleyen PALLADA gemisi, 19 Kasım'ın ilk saatlerinden itibaren etkili olmaya başlayan güney ve güney batılı rüzgâr ve deniz şartlarına maruz kalmaya başlamıştır. (Resim 14)

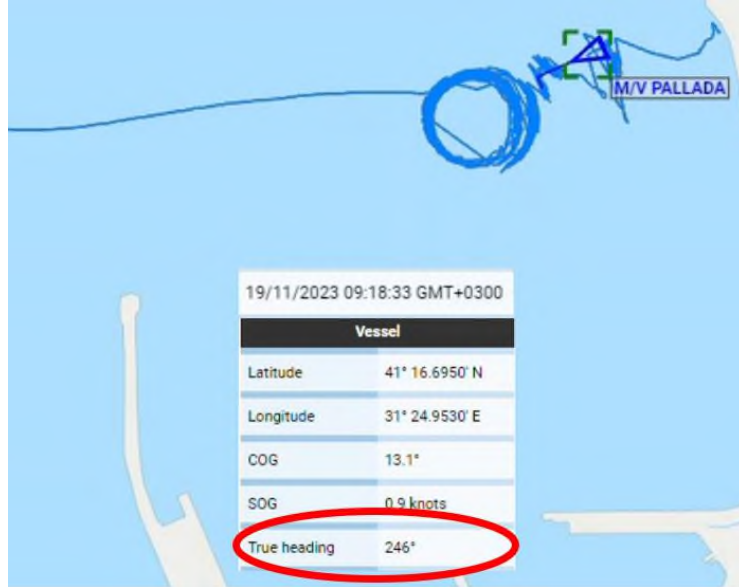
Resim 15 PALLADA Gemisinin Fırtına Nedeniyle Demir Taraması

Özellikle 19.11.2023 tarihinde saat 08:00 sularından itibaren şiddetini artıran fırtınadan etkilenen geminin demir taramaya başladığı ve bunun sonucunda bulunduğu yerde zik zaklar çizdiği gemiye ait AIS kayıtlarından tespit edilmiştir. (Resim 15)

Özellikle demir üstünde olan gemilerin yaptığı ağır salınımların geminin yapısal mukavemetine olan etkisinin yadsınamayacağı bir gerçektir. Buna benzer durumlarda gemilerin demir kestiği, daha ötesi demirini kesemediği durumlarda demir ırgatında hasara veya geminin yapısal bütünlüğünde zorlanmalara yol açtığı bilinmektedir.

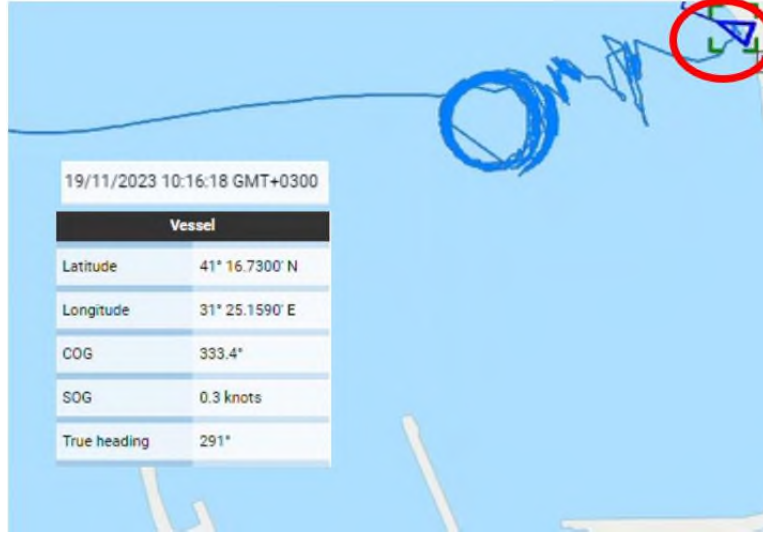
Resim 16 PALLADA Geminin Karaya Sürüklendiği Mevki

Ağır deniz ve hava şartlarına maruz kalmaya devam eden PALLADA gemisi (Resim 16) önce olduğu yerde kırılarak 2 parçaya ayrılmış akabinde de saat 10:16 sularında karaya vurmuştur.

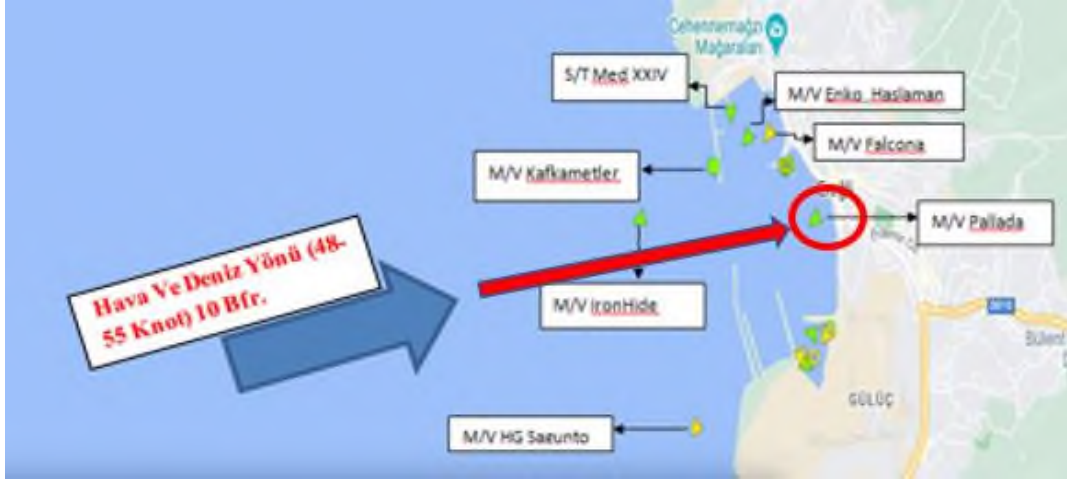
Şekil 5 Olumsuz Hava Şartlarına Maruz Kalan PALLADA Gemisinin Mendirek İçindeki Konumu

Kaza bütüncül olarak incelendiğinde, ağır hava ve denizlerin etkilerine karşı Ereğli limanının mendirek içlerindeki rıhtımlarını koruyan kuzey ve güney mendireklerinin, batı-güneybatıdan esen fırtınaya karşı PALLADA gemisinin de demirli bulunduğu Bozhane açıklarını korumayacağı açıktır (Şekil 5).

Hal böyle iken geminin köprüüstü ekibinin yaklaşan fırtınadan korunmak için sığındıkları mendirek içindeki demir yerinin **ilk başlarda gemiyi ağır hava şartlarından korusa da fırtınanın güneybatıya dönmesiyle gemi ağır hava ve deniz şartlarına maruz kalmaya başlamıştır. Bu durum** hava durumu raporlarının PALLADA köprüüstü ekibi tarafından iyi analiz edilemediğini göstermektedir.

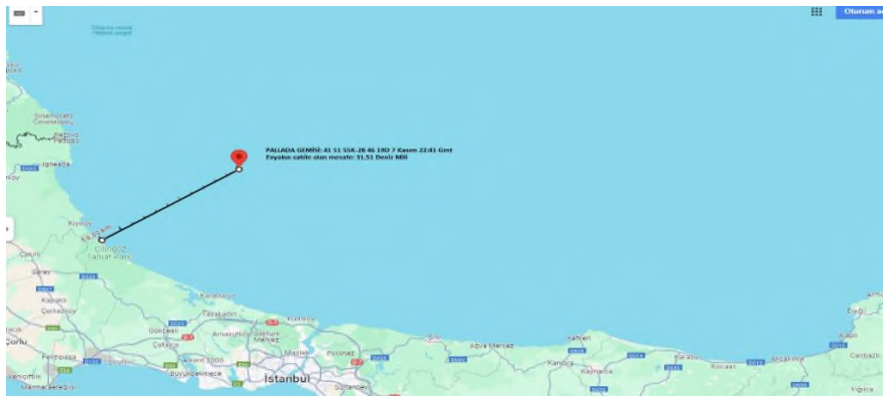
Resim 23 PALLADA Gemisi Kıyıya En Yakın Mesafe

Kaza öncesi geminin seyir ettiği rota incelendiğinde 7 Kasım 2023 tarihinde kıyıdan 31.51 deniz mili açığında seyir ettiği görülmektedir (Resim 23). Bu durum, PALLADA gemisinin zorlu meteorolojik şartların varlığına rağmen seyir tahditlerine uymadığını göstermektedir.

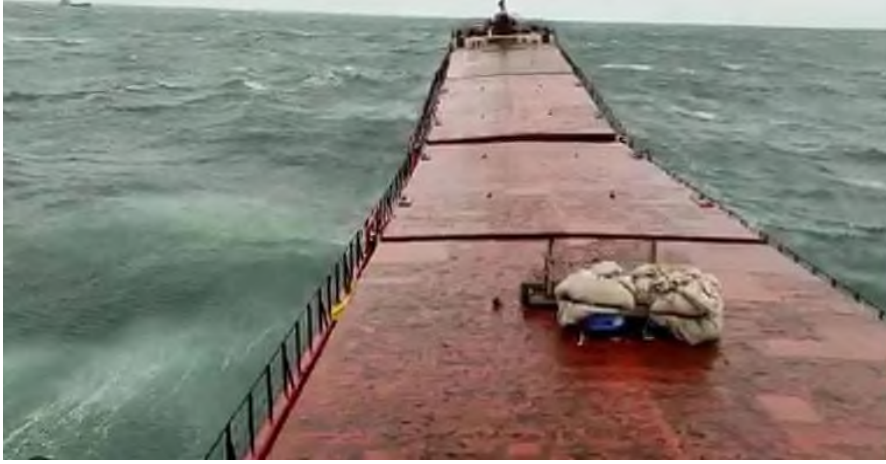
Resim 24 M/V ARVIN Gemisi Kırılma Anı

Nehir tipi gemilerinden olan PALAU Bayraklı ARVIN²⁰ gemisi, 17 Ocak 2021 de Gürcistan'ın Poti Limanı'ndan Bulgaristan'a giderken fırtınaya yakalanmış ve Bartın limanına sığınmak isterken kırılarak batmıştır. Gemide 1'i Rus, 5'i Ukrayna vatandaşı toplam 6 mürettebat kurtarılırken gemi kaptanı, başmühendis ve aşçının cansız bedenleri kayalıklarda bulunmuş, kayıp 3 mürettebat ise bulunamamıştır.

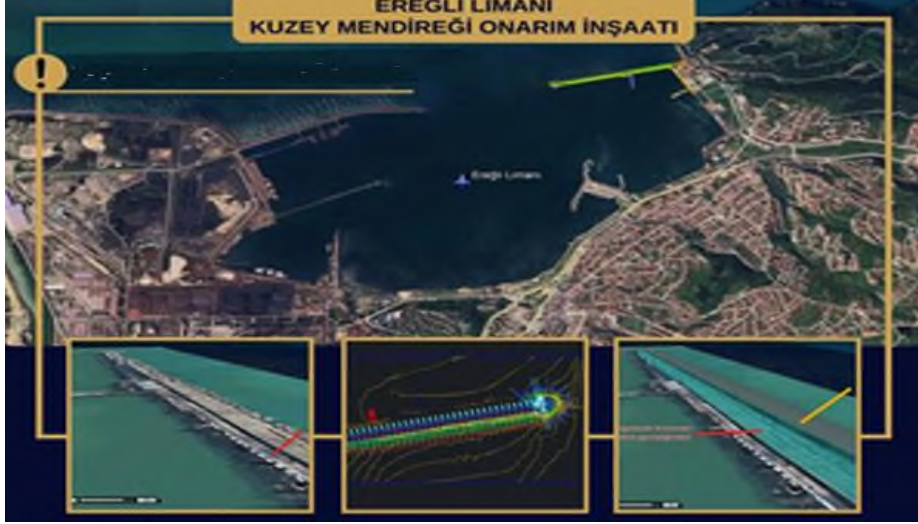
Resim 25 Mendirek Onarım ve Tadilatları

Karadeniz Ereğli Kuzey Mendireğinde müzvardan 255 metrelik kısmında kronman duvarların yıkıldığı, tüm mendirek boyunca iç tanzimin dağıldığı, mendirek üzerinde bulunan enerji tesis binalarının hasarlandığı, tesis binalarının zeminlerinde deplasmanların oluştuğu tespit edilmiştir. Bu çerçevede yapılacak olan iyileştirme ve onarımlar uyarınca; mevcut kronman duvarı kaldırılarak 15 metre genişliğinde, iç tarafı +4 metre kotunda duvar kısmı ise +7,35 metre kotunda yeni kronman tasarlanmıştır. Projede kret yüksekliği 7,35 metre, kret genişliği 11,30 metre olarak tasarlanmış ve 43 tonluk antifer bloklar kullanılacaktır.

Yaşanan kazadan sonra ileriye yönelik olarak kuzey mendireği özelinde bu tip bir kazanın tekrar yaşanmasını önlemek ve var olan hasarların tespiti ile düzeltici ve onarıcı tedbirler almak adına yürütülen çalışmalar sıralanmıştır.
