T.C.
ULAŞTIRMA VE ALTYAPI BAKANLIĞI
Ulaştırma Emniyeti İnceleme Merkezi Başkanlığı

DENİZ EMNİYETİ İNCELEME RAPORU

GEMİNİN ADI	: PALLADA
IMO NO	: 8866931
GEMİNİN BAYRAĞI	: Kamerun
KAZA YERİ	: Karadeniz Ereğli Limanı
KAZA TARİHİ ve SAATI	: 19 Kasım 2023 - 09:51 (GMT+3)
ÖLÜ VE YARALI DURUMU	: -/-
HASAR DURUMU	: Gemi 2 Parçaya Ayrılarak Karaya Oturmuştur
ÇEVRE KİRLİLİĞİ	: Yok

Heyet Karar No: 17/D-05/2024

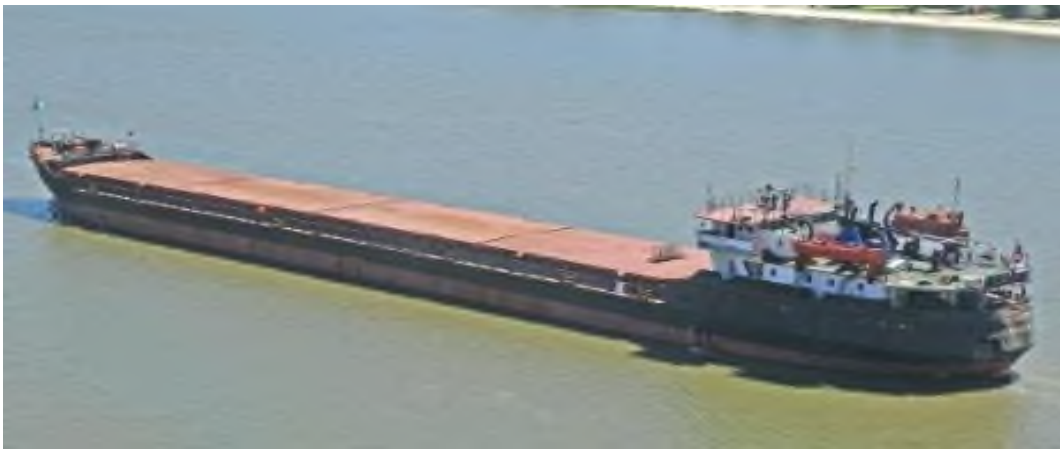
Resim 2 PALLADA Gemisi

PALLADA gemisi 1968 yılında VOLGO BALT 103 ismiyle Slovakya Zavody Tazkeho Strojarstva - Komarno tersanesinde inşa edilmiştir. 2005 Yılında ARAS 7 ismini alan gemi, 2010 yılında CATRIN 2 ve nihayet 2015 yılında PALLADA ismini almıştır. Volgo-Baltlar Rusya'nın denize erişimi olan başlıca iç su yolları boyunca dökme yük (kömür, cevher, tahıl, kırma taş, vb.) taşımak üzere tasarlanmış nehir-deniz sınıfı kuru yük gemileridir. Gemi 4 ambara sahip olup, dizel ile çalışan 2 ana makinesi vardır (Resim 2).

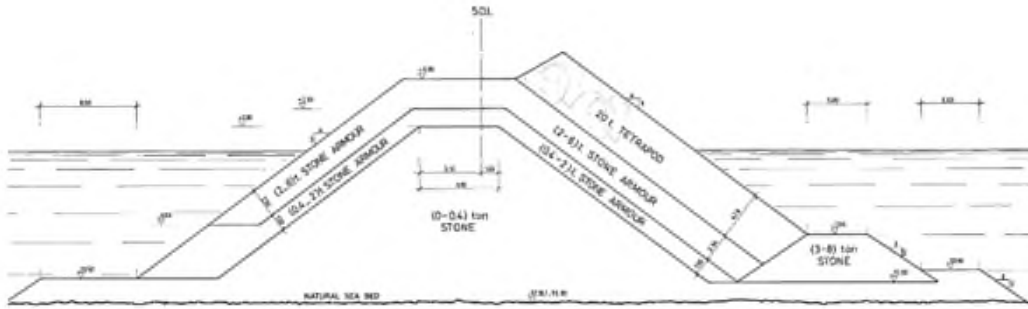
Şekil 3 Dalgakıran Tip En Kesiti

şev eğimi 1: 4/3, müzvar kısmında şev eğimi 1:3/2 dir. Dalgakıran kret kotu + 6,0 m kotunda projelendirilerek inşa edilmiştir⁷

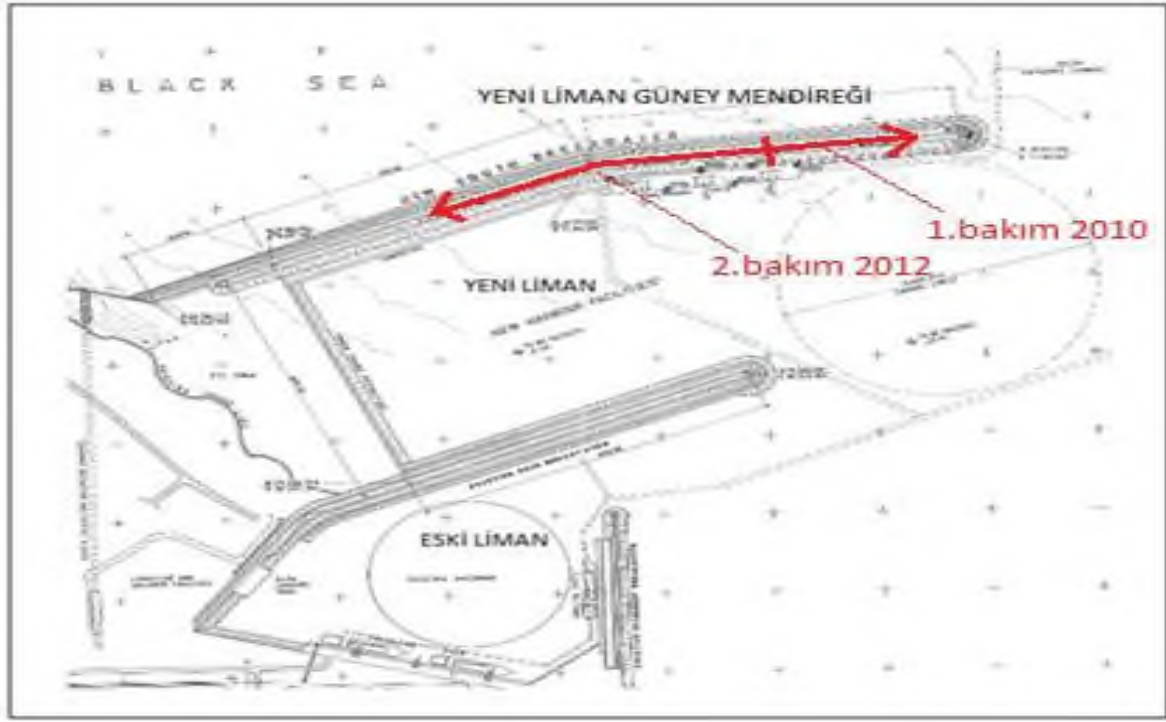
Şekil 4 Liman Yerleşim ve Bakım Planı

2010 yılında gerçekleştirilen kontroller sırasında Erdemir Yeni Liman Güney Mendireğinde mendirek yapısının su üstündeki kısmında koruma tabakası olarak inşa edilen 20 tonluk tetrapodların üst sıralarında kaymalar ve çökmeler nedeniyle tetrapodların proje konumlarında yerlerinde olmadığı tespit edilmiştir. Yapılan saha incelemesi kapsamında yapının tüm kesitleri, topuk kısmı, sualtı ve su üstü mevcut durumu dalgıç ve uzman personeller tarafından gözden geçirilmiştir. Su altı incelemeleri sırasında yan taramalı sonar sistemi yardımıyla yapı boyunca 10 metre aralıklı olarak yapının kesitleri hazırlanmış ve hazırlanan kesitler projelerle karşılaştırılarak değerlendirilmelerde bulunulmuştur. Bakım çalışmaları sırasında kırılan, yerlerinden oynaması sebebiyle çatlak oluşan tetrapodlar tespit edilerek sökülmüş, yerlerine yeni tetrapodlar koyulmuştur. Kırılan, çatlak tespit edilen ve proje düzenleri bozulan tetrapodların demontaj ve yeniden montajının yapılabilmesi için su üstünde bulunan tüm tetrapodların ve yer yer bölgesel olarak su altındaki tetrapodların demontaj ve montajı yapılmıştır. Konu bakım çalışmalarıyla düzenleme yapılan bölgelerde yapının stabilizesi tekrardan sağlanarak, onaylı projelere uygun hale getirilmiştir.

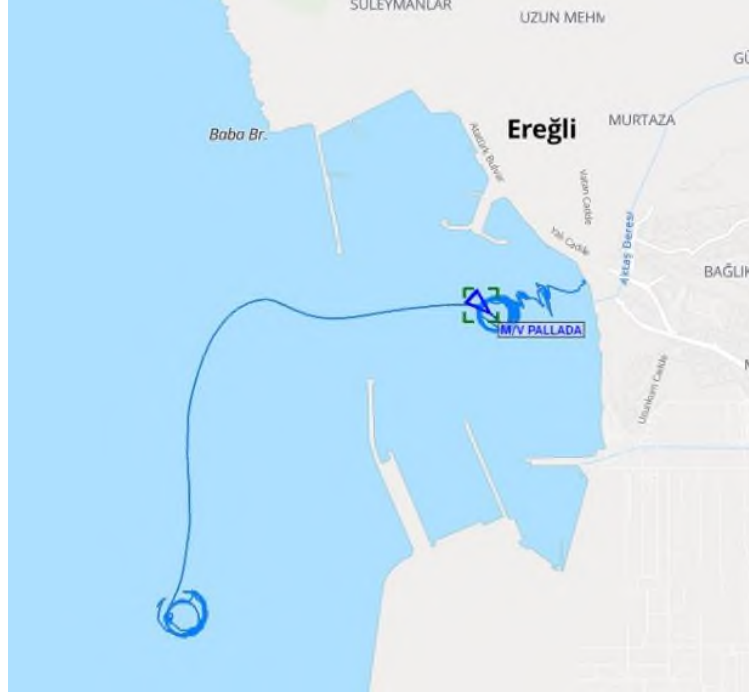
Resim 7 PALLADA Gemisi Demir Yerleri

Bölgedeki deniz ve hava şartlarının ağırlaşmaya başlaması nedeniyle, Liman Başkanlığının izniyle demirli bulunduğu 1 no'lu demirleme alanından mendirek içindeki 4 No'lu demir sahasına 13 Kasım 2023 günü demirlemiştir (Resim 7)

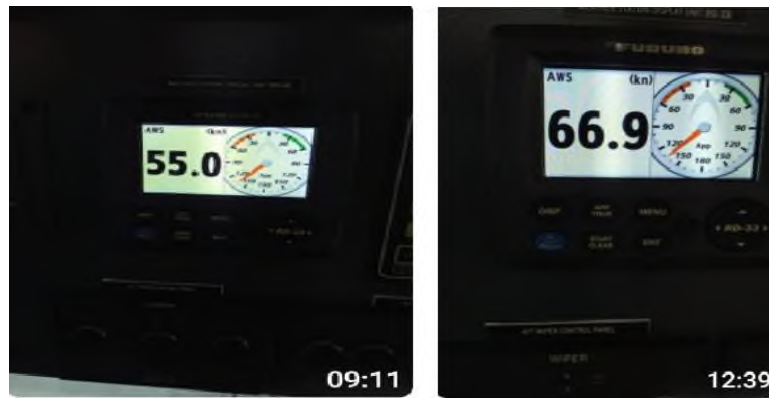
Resim 12 Kaza Anı Römorkör Meteorolojik Ölçümleri

Kaza sırasında PALLADA gemisi Bozhane iç limanda demirde bulunmasına rağmen PALLADA gemisi demir tarayarak sürüklenmeye başlamış ve kurtarma yardım talep etmişlerdir. Ereğli İç Limanı'nda rıhtımda bağlı olan römorkörler çağrılarını almış ancak tam fırtına sebebiyle müdahale edememişlerdir.

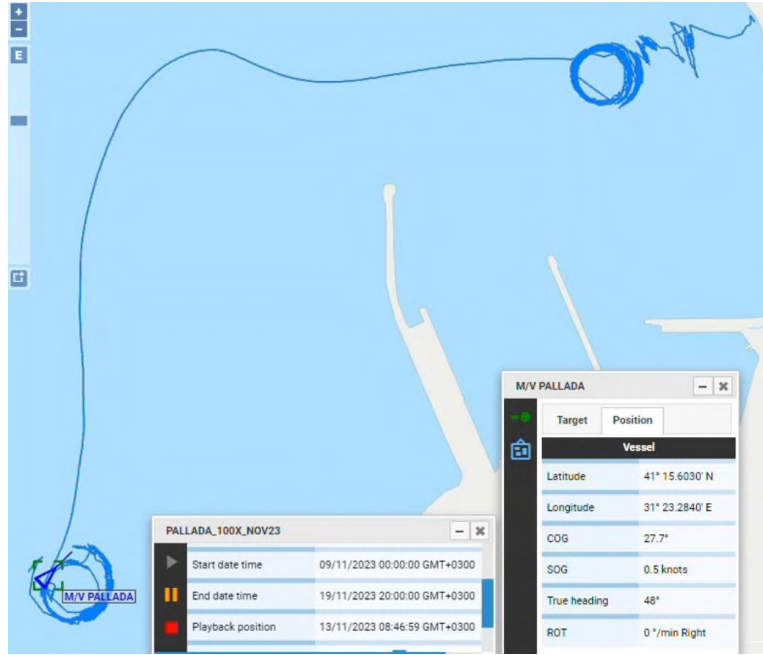
Resim 13 PALLADA Gemisinin İlk ve İkinci Demir Yeri

PALLADA gemisi 7/23 sefer numarasıyla Ukrayna'nın Odessa limanından balastlı olarak Karadeniz Ereğli Limanı'na doğru seyrine başlamış, 08 Kasım 2023 günü saat 19:40'ta limanın 1 No'lu demir sahasına demirlemiştir. Gemi limandan 3100 m/t tuz yüklemek üzere limana yanaşma talimatı beklerken hava şartlarının daha kötüye gideceği anlaşılması üzerine, Liman Başkanlığı, mendireğin içinde bulunan 4 nolu demir sahasında (BOZHANE) 13 Kasım 2023 günü saat 09:10'da demirlemesine müsaade etmiştir (Resim 13).

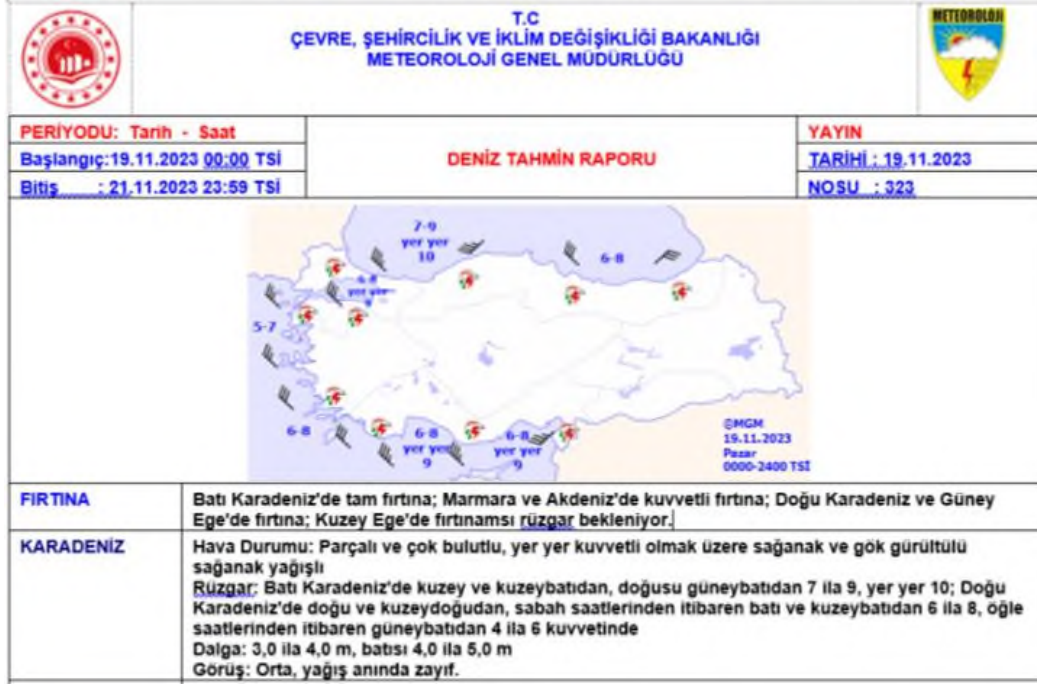
Resim 19 Deniz Tahmin Raporu

Kuvvetlenen sisteme bağlı olarak; bir gün önce (18.11.2023) hazırlanan haftalık hava tahmin raporu (Resim 19) ile 19.11.2023 00.00 UTC'de hazırlanan deniz tahmin raporlarında belirtildiği üzere (Resim 20) Batı Karadeniz'de şiddetini daha da artırmış ve rüzgârın tam fırtına şiddetinde olacağı tahmin edilmiştir.

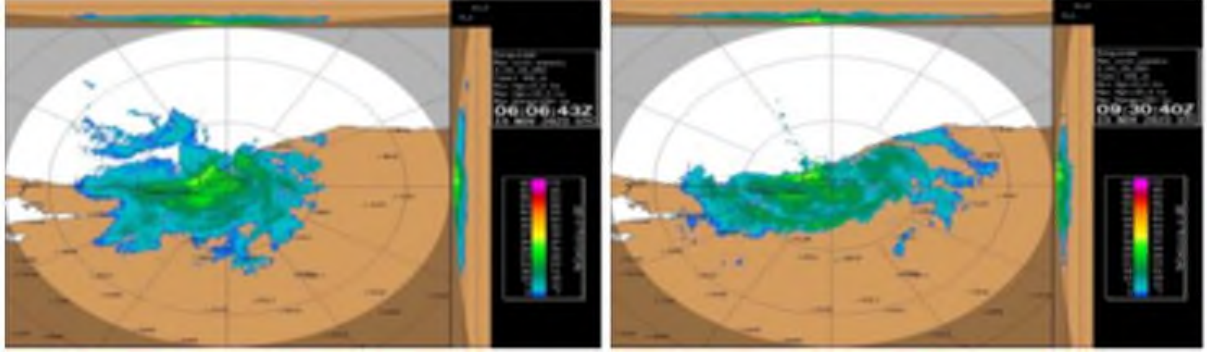
Resim 21 Radar görüntüsü Max Ürünü

Kazanın meydana geldiği saatlere ait gerçek zamanlı meteoroloji radarı görüntülerinden anlaşılacağı üzere; söz konusu kuvvetli alçak basınç sisteminin deniz üzerinde ve kıyıya yakın

bölgelerde öğle saatlerine kadar daha etkili olduğu görülmektedir (saat 09.06 UTC'deki ve saat 12.30 UTC'deki durum (Resim 21).

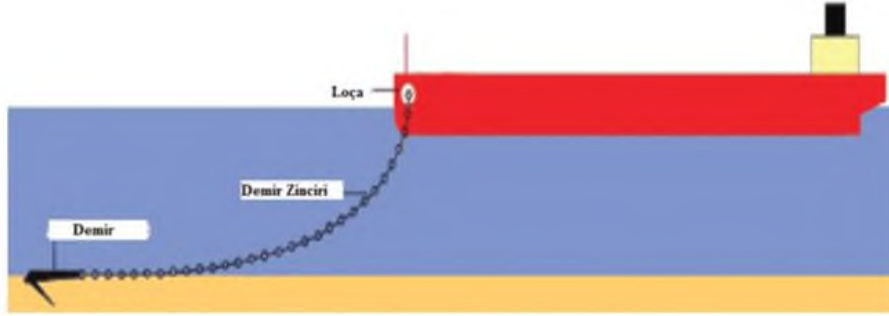
Şekil 6 Demirli Gemiyeye İlişkin Bir Görsel

Geminin bulunduğu yerde emniyetli demirlemenin devam ettirilebilmesi için demirin etkili bir şekilde tutunması son derece önemlidir. Bu nedenle demirlenen yerde demir zincirine verilecek doğru uzunluğu (kaloma¹⁸ miktarının) hesaplamak gerekmektedir. (Şekil 6).

Hava şartlarının şiddetleneceğinin anlaşılması üzerine liman mendireğinin içine demirlemesine izin verilen PALLADA gemisi, 13 Kasım 2023 tarihinde mendirek içinde bulunan Bozhane önlerine sancak demir 1.5 kilit suda olacak şekilde demirletilmiştir. Ancak 19 Kasım 2023 tarihinin sabah saatlerinden itibaren şiddetli rüzgâr ve ağır denizlere maruz kalan gemi önce demir tarayarak sahile doğru sürüklenmiş sonrasında kırılmış, hemen sonrasında da yardım çağrısı yapmaya başlamıştır.
